Informazioni accessibilità SACILE

Rilevazione effettuata da: Valentina Cainero

Data rilevazione: marzo 2018

Itinerario previsto: Visita esterna alla cittadina di Sacile

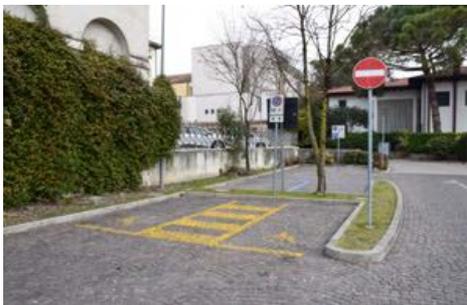
Foto 1

Partenza dal **parcheggio della laterale di via Pietro Zancanaro (Foto 1)**, dietro il centro civico/Palazzo Ragazzoni Flangini Billia. Il parcheggio è a pagamento e conta una cinquantina di posti auto di cui 2 riservati alle persone con disabilità. Fondo regolare in cubetti di porfido, dimensioni 4,45mx4,45 m. Segnaletica orizzontale costituita da strisce gialle e cartellonistica verticale. Da questo punto si imbocca la rampa in pietra chiara (Foto 2) di larghezza 2,33 m, lunghezza 6 m e pendenza 7,5% che porta al cortile interno di **Palazzo Ragazzoni Flangini Billia (Foto 3,4)**. Per imboccare il percorso assegnato è necessario in questo caso proseguire lungo la strada essendo assente il marciapiede.

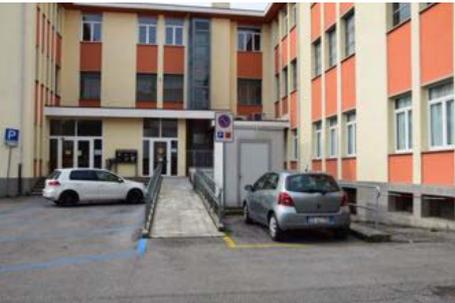
Foto 5

Altrimenti, si trova un altro stallo riservato alle persone con disabilità (Foto 5), all'altezza del centro culturale, fondo regolare in asfalto, dimensioni 2,90x5,30 m con affiancata lunga rampa in salita di pendenza pari all'8%, dotata di corrimano in acciaio su entrambi i lati. Da qui si prosegue lungo la strada poiché il marciapiede è inaccessibile in quanto rialzato dal piano stradale di circa 12 cm e a quest'ultimo non raccordato (Foto 6). A una ventina di metri di distanza si trova un altro stallo riservato alle persone con disabilità di dimensioni ampie la cui presenza è segnalata con cartellonistica verticale e strisce a terra per la segnaletica orizzontale. Fondo omogeneo e abbastanza regolare, eccetto che per il lato destro che presenta dissesti del terreno (Foto 7).

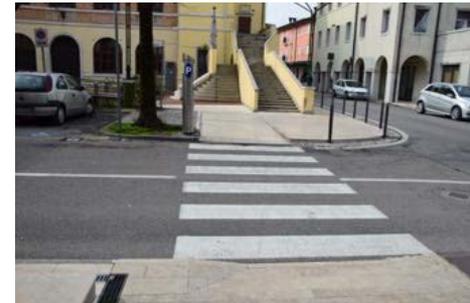
Foto 8

Poco dopo quest'ultimo parcheggio si trova l'attraversamento pedonale (per raggiungerlo è necessario percorrere un breve tratto su strada), strisce bianche su asfalto, raccordato al piano del marciapiede da due percorsi pressoché in piano (pendenza 1,4%) in lastre di pietra naturale (Foto 8). Fondo omogeneo e regolare.

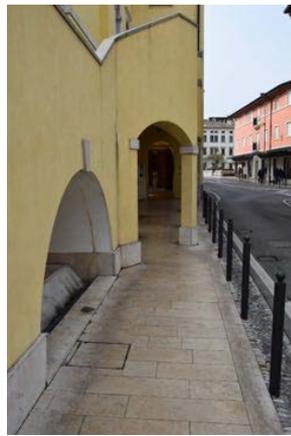
Foto 9

Dalla rampa di raccordo dell'attraversamento pedonale si sale sulla sinistra e qui si raggiunge il marciapiede del lato sinistro di **via Pietro Zancanaro**, larghezza pari a 1,70 m. Il fondo è omogeneo, in lastre di pietra naturale di colore chiaro, di larghezza ampia (Foto 9). È protetto dalla sede stradale da una serie di paletti in acciaio di colore grigio scuro posti su una canaletta di scolo delle acque meteoriche in ciottolato.

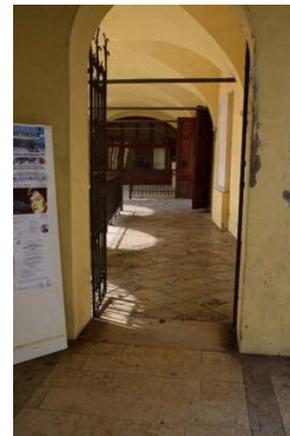
Foto 10

Di seguito il percorso, con lamedesima pavimentazione, prosegue al coperto sotto al portico di **Palazzo Ragazzoni Flangini Billia** (Foto 10,11), con un fondo un po' sconnesso in lastre di pietra (usurate) e ciottolato, di larghezza pari a 3,17 m.

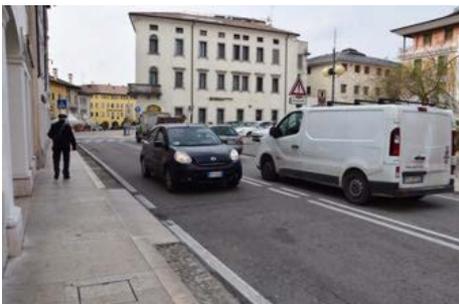
Foto 13

La pavimentazione presenta le medesime caratteristiche sopradescritte (eccetto la presenza dei paletti di acciaio a protezione del marciapiede) e prosegue così (*Foto 13*), con una pendenza del 2-3% per una decina di metri, oltrepassando il ponte sul Livenza (dove la larghezza del marciapiede misura 1,30 m) fino ad arrivare nei pressi di **piazza Manin** dove si trova anche uno stallo riservato alle persone con disabilità (*Foto 14*). Il fondo è regolare ed omogeneo, in piano, in lastre di pietra. La presenza dello stallo è indicata da segnaletica orizzontale – strisce gialle a terra in corrispondenza degli angoli dello stallo- e verticale.

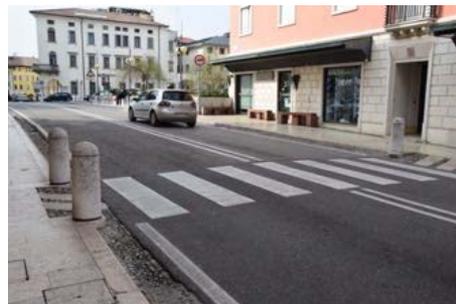
Foto 15

Lungo via Zancanaro si trovano due attraversamenti pedonali (*Foto 15,16*), su asfalto, il primo segnalato con strisce bianche su asfalto e il secondo con strisce gialle su asfalto e strisce bianche su fondo blu. Entrambi gli attraversamenti sono raccordati al piano stradale da rampe di raccordo in pietra. Il primo attraversamento presenta rampa di pendenza elevata pari al 17% su due corsie di lastre in pietra (larghezza 70 cm) su base in ciottolato (su entrambi i lati), mentre il secondo presenta rampa di pendenza in pietra sul lato destro e abbassamento del marciapiede in pietra piacentina sul lato sinistro, dove però è necessario oltrepassare anche la canaletta di scolo delle acque meteoriche in ciottolato.

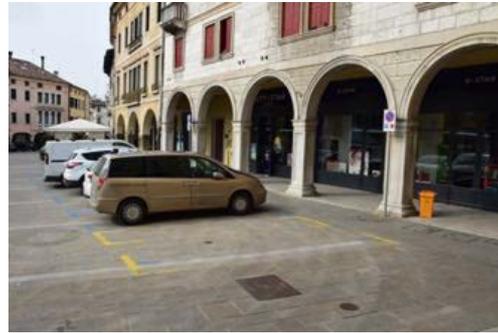
Foto 29

Sotto i portici sono presenti numerose attività commerciali. All'inizio della piazza (verso piazza Manin) si trovano anche due stalli per persone con disabilità (*Foto 29,30*), segnalati con cartellonistica verticale e strisce gialle su pavimentazione in pietra, fondo regolare ed omogeneo (come precedentemente descritta). L'ultimo tratto di piazza del Popolo (*Foto 31,32*) sale con una pendenza media in salita pari al 3,5%. Il marciapiede, anch'esso in salita e sopraelevato rispetto al piano stradale (in asfalto) presenta pavimentazione regolare ed omogenea in lastre di pietra chiara, fino a proseguire lungo il **ponte sul Livenza** (conclusa la zona 20).

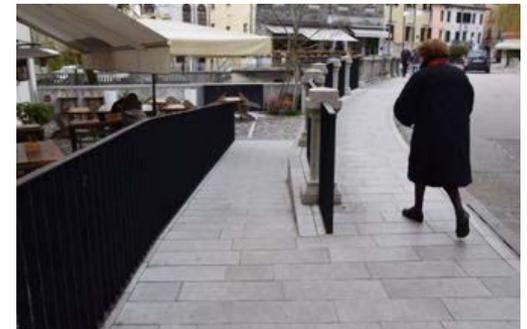
Foto 33

Qui la larghezza del marciapiede è di 1,30 m su entrambi i lati. Lungo il lato destro della piazza sono presenti alcune attività commerciali al di sotto del piano della strada e sono raccordate a questo con delle rampe di raccordo in pietra (*Foto 33,34*). Il percorso prosegue in piano fino a raggiungere un piccolo spiazzo con due attività commerciali sulla sinistra (*Foto 35,36*), che però risultano difficilmente accessibili a causa del superamento di un gradino di 10 cm rispetto al piano del marciapiede.

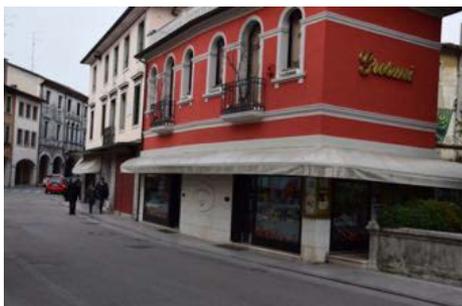
Foto 38

Il percorso prosegue poi in discesa fino a **via Garibaldi** (*Foto 37*) e il marciapiede si restringe fino a una larghezza pari a 83 cm a destra e 1,20 m a sinistra. Qui il percorso sulla sinistra si interrompe all'incrocio con **via Pelizza** a causa della presenza, in corrispondenza dell'attraversamento pedonale (*Foto 38,39*), di un gradino di 7 cm che non permette la discesa sul piano stradale e il relativo attraversamento (fondo in asfalto, strisce bianche su fondo blu, raccordato da una rampa in pietra piacentina dall'altro lato della strada).

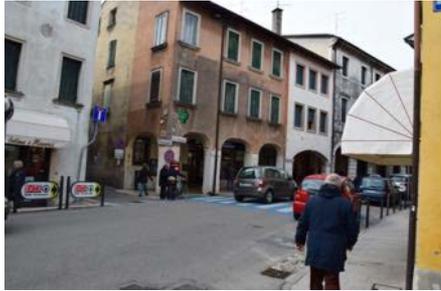
Foto 41

Proseguendo il percorso lungo Via Garibaldi si trovano sulla destra (Foto 40) marciapiedi in pietra, in piano, fondo regolare ed omogeneo e sulla sinistra marciapiedi in ciottoli non a spacco con fascia centrale o laterale in pietra, di larghezza media pari a 1,40 m (Foto 41,42).

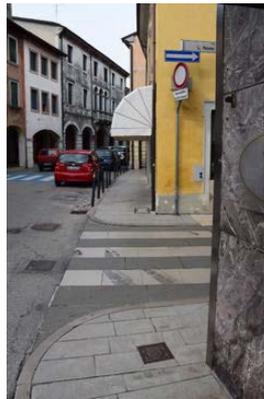
Foto 44

L'attraversamento lungo **via Nono** (Foto 43,44) sulla destra di via Garibaldi avviene in piano e permette quindi la prosecuzione del percorso senza problemi mentre sulla sinistra verso **vicolo Fornasotto** (Foto 45) è presente un breve tratto in salita accompagnato da un fondo leggermente dissestato che non rende facilmente percorribile questo tratto. Qui è presente anche un attraversamento pedonale (strisce bianche su fondo blu) che collega i due lati della strada, dal lato sinistro superabile mediante un piccolo dislivello mentre sul lato destro, un po' più difficoltoso, con l'attraversamento della canaletta di scolo delle acque meteoriche in ciottolato a spacco e il dislivello di 2 cm tra la canaletta e lo scolo delle acque.

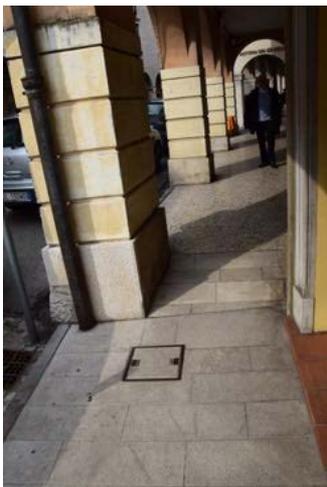
Foto 46

Nei pressi dell'attraversamento di vicolo Fornasotto, su entrambi i lati, i marciapiedi proseguono al coperto sotto i portici. Su entrambi i lati si trovano inizialmente una pavimentazione omogenea e regolare in pietra di larghezza ampia, e sul tratto finale pavimentazione in battuto veneziano (Foto 46,47,48).

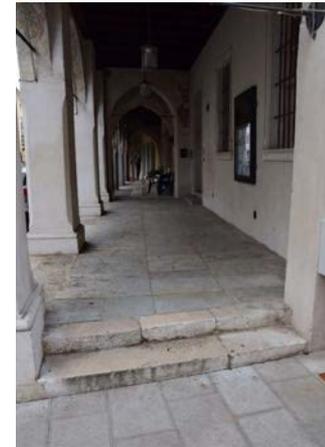
Foto 51

Il fondo rimane sempre regolare ed omogeneo, eccetto che per i tratti in pietra dove potrebbe essere presente qualche irregolarità dovuta all'usura del tempo. Su entrambi i lati il dislivello presente del marciapiede rispetto al piano stradale è di 1-2 gradini. È presente qualche breve tratto del percorso in moderata pendenza (3%). Proseguendo lungo il percorso, sul lato destro, si raggiunge la **chiesa di San Gregorio Magno** (Foto 49,50). La chiesa presenta all'ingresso principale una scalinata composta da 3 gradini, mentre sul piazzale a lato, chiuso da una recinzione, sono presenti delle rampe di raccordo che conducono a un ingresso presumibilmente laterale della chiesa. Dopo la chiesa di San Gregorio Magno il percorso continua al coperto, sotto i portici, ma si interrompe a causa della presenza di due gradini in pietra (Foto 51).

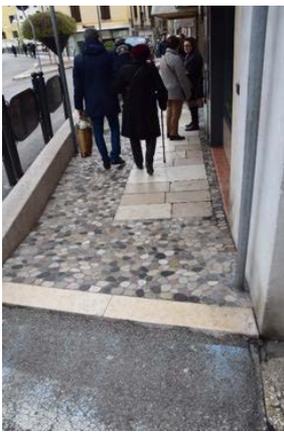
Foto 52

Ritornando indietro il percorso prosegue lungo **via Pelizza**: su lato destro presente inizialmente il marciapiede in ciottoli e lastre di pietra precedentemente descritto (*Foto 52,53*), poi il marciapiede diviene in lastre rettangolari di pietra, fondo omogeneo e regolare, in leggera pendenza in discesa; sul lato sinistro marciapiede assente. Dopo un breve tratto il marciapiede si interrompe e finisce con l'attraversamento di una canaletta di scolo delle acque meteoriche su strada (segnalazione a terra con strisce bianche diagonali su asfalto leggermente sconnesso – *Foto 54*) per poi riprendere, più all'interno, sotto ai portici di **Palazzo Ettoreo**, con il superamento di una soglia di dislivello di 3 cm e un fondo sconnesso costituito dal bordo tra asfalto e canaletta di scolo delle acque meteoriche, per accedervi (*Foto 55*).

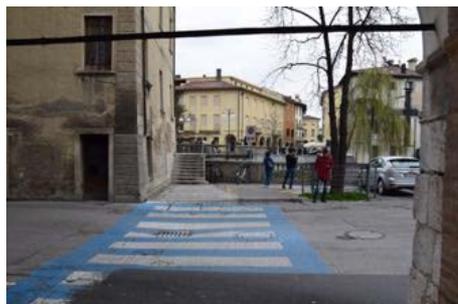
Foto 56

La pavimentazione sotto ai portici (Foto 56) è in lastre di pietra naturale, di larghezza ampia, fondo regolare ed omogeneo. Alla fine di via Pelizza si trova un parcheggio con uno stallo riservato a persone con disabilità (presenza di segnaletica orizzontale e verticale) in piano e adiacente all'attraversamento pedonale su sfondo blu e strisce bianche, fondo irregolare e sconnesso, che attraversa via Pelizza e conduce verso **via Campo Marzio** (Foto 56, 57). Il parcheggio è su fondo in asfalto irregolare e disconnesso, le dimensioni sono minime (posto auto).

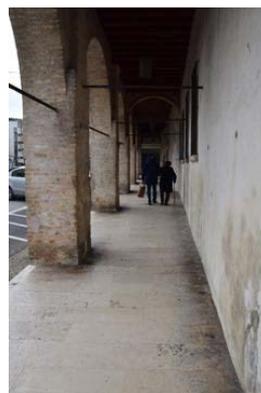
Foto 58

La parte destra di via Campo Marzio presenta un marciapiede sotto ai portici di larghezza ampia, fondo omogeneo, in pietra naturale (Foto 58). Si trova anche un parcheggio con uno stallo riservato alle persone con disabilità (presenza di segnaletica orizzontale e verticale). (Foto 58). Poi il percorso prosegue in lastre di pietra un po' irregolari dovuti all'usura del tempo (Foto 59) ed infine prosegue all'esterno, sotto ai portici, in cubetti di porfido (Foto 60), larghezza ampia. Poi il percorso, che prosegue verso il **Duomo**, prevede l'attraversamento pedonale (Foto 61,62,63) strisce bianche su fondo blu. Dalla parte destra l'attraversamento prevede il superamento di una soglia di dislivello e dall'altra parte della strada c'è una breve rampa di raccordo con il piano del marciapiede.

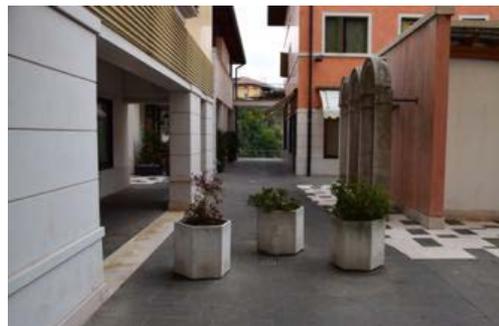
Foto 64

L'area a sinistra di via Campo Marzio diventa pedonale. Dapprima si attraversa una zona pavimentata in pietra e cemento, fondo regolare ed omogeneo, di larghezza ampia, con buon contrasto visivo grazie alla cordonatura chiara e al fondo grigio scuro (Foto 64,65). In questa zona ci sono residenze e qualche attività commerciale o di servizio

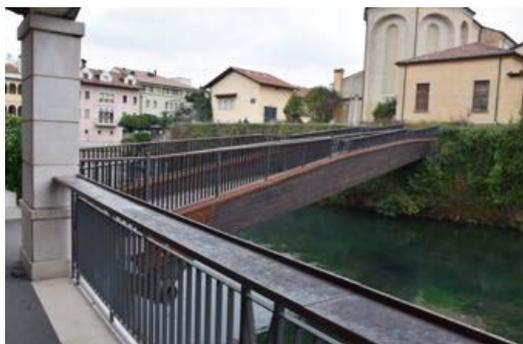
Foto 66

Di seguito, si trova il ponte per accedere alla zona del **Duomo**. Il ponte (Fig. 66,67) è pavimentato in tavolato di legno, disposto perpendicolarmente al senso di marcia, di larghezza pari a 1,95m e pendenza del 6%. Le fughe tra una tavola e l'altra misurano circa 2mm.

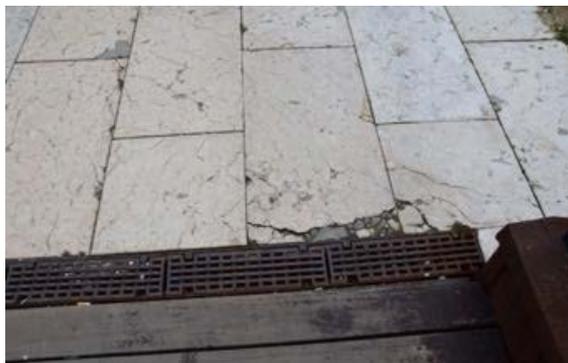
Foto 69

In questo tratto il fondo è leggermente dissestato (*Foto 68*). Poi, la pavimentazione prosegue e si caratterizza da una fascia di lastre di pietra (larghezza superiore a 1,20m), fondo omogeneo e regolare, in un'area sistemata a prato (*Foto 69*), fino a incontrare gli edifici adiacenti al Duomo (*Foto 70*). In questo tratto la fascia in lastre di pietra è accompagnata sui lati da una pavimentazione in ciottolato non a spacco (*Foto 71*). Il percorso conduce al Teatro e si conclude poi con l'arrivo in **piazza Duomo** passando tra il **Duomo** stesso e la **Torre campanaria**. In questo tratto, in pendenza in discesa del 5%, il fondo è di colore rosso con strisce bianche (*Foto 72,73*) e porta direttamente alla pavimentazione in porfido della piazza (oltrepassando il marciapiede in pietra naturale un po' dissestato).

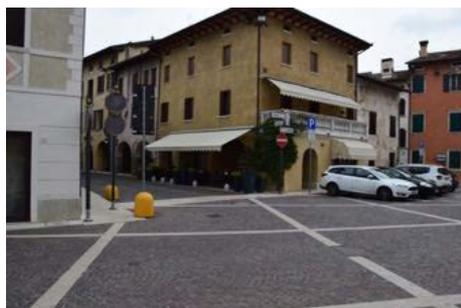
Foto 74

La piazza del Duomo (*Foto 74,75*) è costituita da uno spazio molto ampio, di fronte al sagrato della chiesa, pavimentato in porfido, fondo regolare ed omogeneo, con motivi geometrici a quadri realizzati con fasce di lastre in pietra chiara. È presente un ampio parcheggio comprensivo di due stalli riservati alle persone con disabilità in prossimità della rampa di accesso al Duomo (*Foto 76*). I parcheggi sono delimitati da strisce gialle sugli angoli per delimitarne il perimetro, la pavimentazione è sempre in cubetti di porfido e la loro posizione è indicata da cartellonistica verticale. La rampa di accesso al Duomo presenta larghezza ampia, è in pietra naturale e pendenza pari al 5% circa. Si sviluppa per una ventina di metri e raggiunge una porta che non è stato possibile aprire.

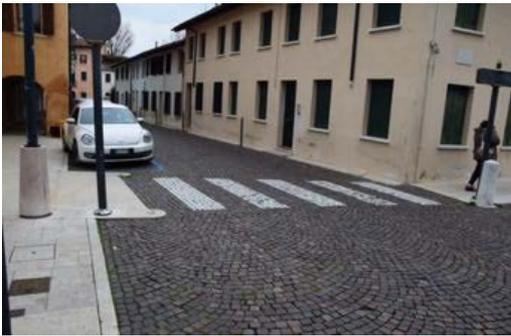
Foto 83

Il percorso prosegue senza discontinuità sul lato destro mentre sul lato sinistro si trova l'incrocio con **via Mercato** (Foto 82,83); l'attraversamento è in porfido, in piano, presenti le strisce bianche. Per proseguire il secondo tratto di via Gasparotto è necessario però percorrere un altro attraversamento pedonale su via Gasparotto in quanto sul lato destro è assente il marciapiede (presente una canaletta di scolo delle acque di larghezza pari a 30-40 cm). Poco dopo l'attraversamento si trova nuovamente un percorso al coperto sotto ai portici, in ciottolato con fasce centrali in pietra naturale, fondo omogeneo e pressoché in piano ad eccezione di qualche rampa nei pressi di accessi carrai (Foto 84,85,86,87). Si presenta inoltre qualche variazione di pavimentazione costituita da ciottoli misto a pietra (fasce centrali o laterali) oppure solo blocchi di pietra. Il marciapiede prosegue in queste condizioni fino all'incrocio con **via Mazzini** dove ritorna in blocchi di pietra naturale, fondo regolare ed omogeneo.

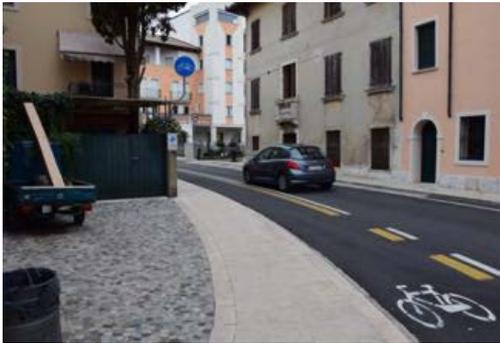
Foto 89

Il percorso prevede la svolta a sinistra lungo **via Mazzini** e qui il percorso è in salita, rialzato rispetto al piano stradale ed affiancato dalla pista ciclabile (*Foto 88,89*). Si attraversa il ponte sul Livenza e si prosegue dritti fino all'attraversamento pedonale in prossimità di Piazza del Popolo. La parte destra di via Mazzini presenta il primo tratto di marciapiede con fondo regolare ed omogeneo in pietra, senza particolari problematiche mentre, successivamente si trova un'interruzione dovuta alla presenza di una piccola scalinata che scende e conduce ad un accesso di un edificio privato (*Foto 90*) e appena subito dopo una pavimentazione costituita da ciottoli non a spacco, oltre che una canaletta di scolo delle acque meteoriche, un notevole restringimento del marciapiede e un dislivello di circa 10 cm con il piano del marciapiede in corrispondenza del ponte (*Foto 91*).

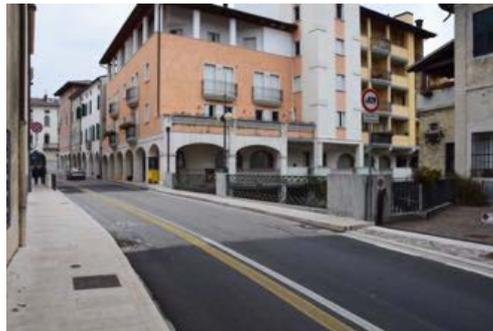
Foto 92

Dall'inizio del ponte in poi il marciapiede ritorna ad essere agevolmente percorribile (*Foto 92,93*): fondo in pietra, larghezza sufficiente al passaggio di una persona su sedia a ruote fino ad aumentare notevolmente la larghezza sotto ai portici dove però il fondo (sempre in pietra) si presenta leggermente dissestato e con rampe di pendenza di accessi carrai, superabili ma con qualche lieve difficoltà. Sotto i portici si trovano alcune attività commerciali e di ristorazione e l'infopoint .
